**Reabilitação enquanto edifício pombalino: três casos de estudo em Lisboa (Chiado, Baixa e Bairro Alto)**

**Realizado por:**  
João Heleno Galvão de Melo

### 3.3. ESTADO DE CONSERVAÇÃO

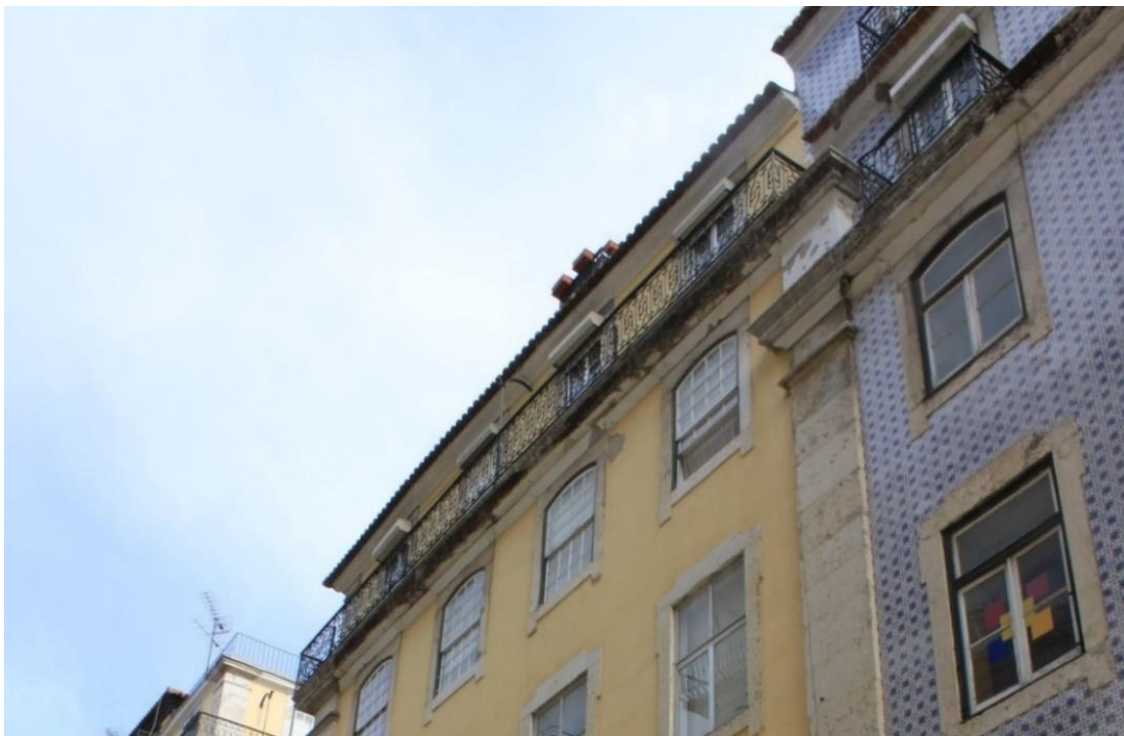
“estão directamente relacionados com a sua orientação, ou seja, como o edifício está virado a norte e nascente, a luz do sol nunca entra directamente nos apartamentos. Outro defeito, eventualmente sanado com o tempo, é o estado de abandono e sujeira do saguão localizado a sul. O último defeito será o elevado estado de degradação dos seus espaços interiores, nomeadamente ao nível estrutural.” (Alexandre Marques Pereira, 2018).

**Ilustração 46** - Parte da fachada para a rua da Assunção. (Saraiva & Associados, 2017a).

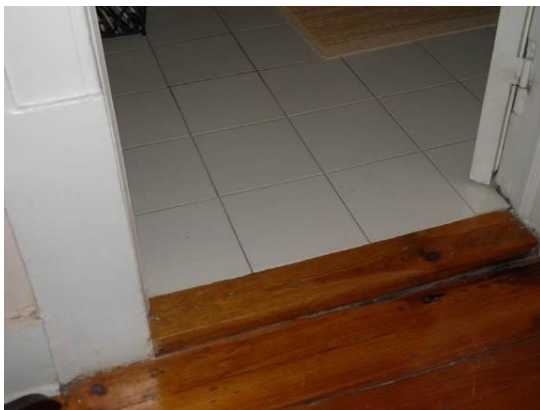
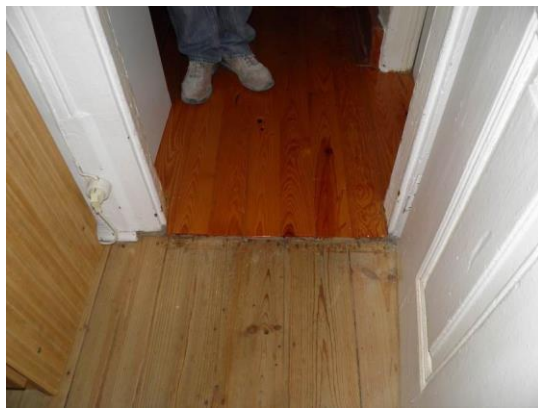
**Ilustração 47** - Degrau à entrada da IS e soalho colado sobre soalho existente. (Saraiva & Associados , 2017a).

Em algumas situações, embora pontuais, a colagem de soalho foi feita diretamente sobre o soalho existente, criando pequenos desníveis no pavimento. Do quarto piso avistamos um acréscimo na zona das escadas, pequena divisão que serve como lavandaria, construída entre pisos – quarto e quinto neste caso. Com este acumular de sobrecargas, o edifício foi sendo afetado por ligeiros assentamentos, que não põem em causa a estabilidade do edifício, mas são notoriamente visíveis pelo aparecimento de pequenas fissuras nas paredes estruturais.

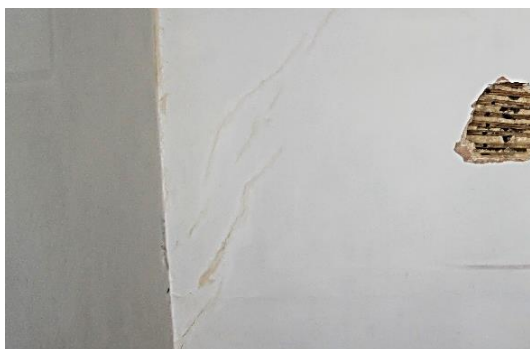
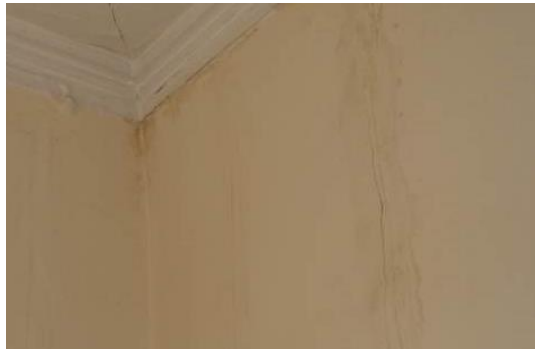
**Ilustração 48** - Imagens de pequenas fissuras causadas pelo assentamento do edifício. (Saraiva & Associados, 2017a).

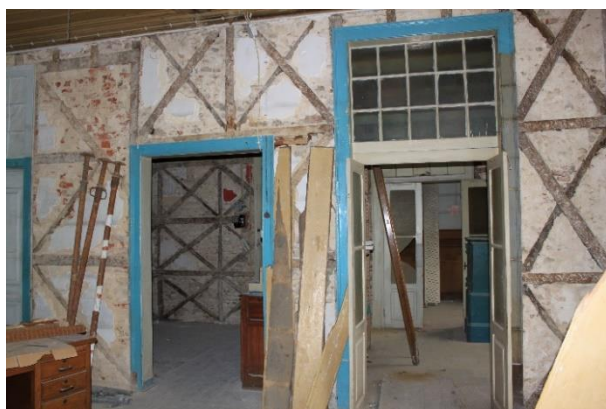
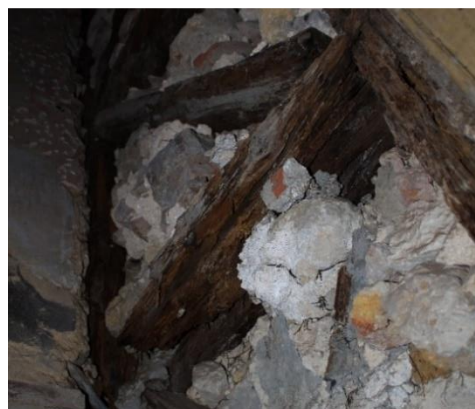
**Ilustração 49** – Esq: sondagens mostrando a “Cruz de Santo André” – Dir: degradada devido a infiltrações. (Saraiva & Associados , 2017a).

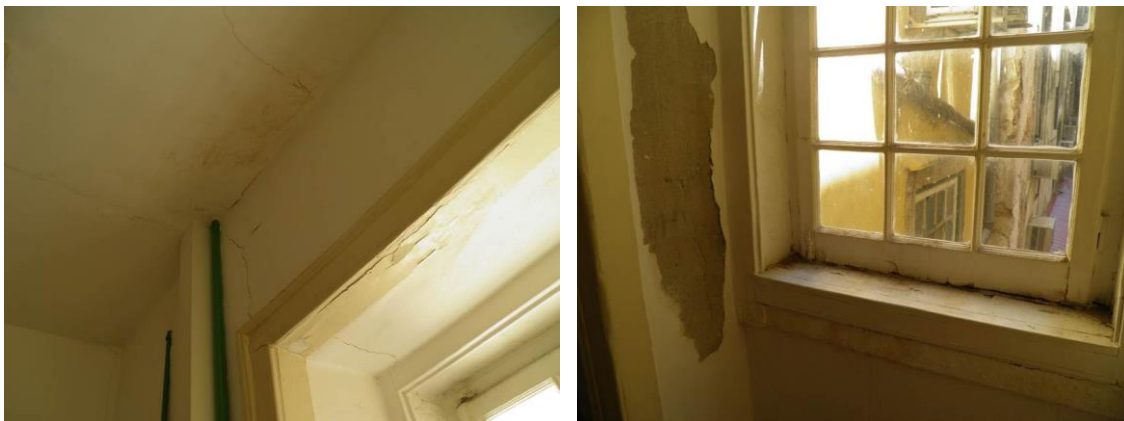
**Ilustração 50** – Imagens de infiltrações junto à fachada. (Saraiva & Associados , 2017a).

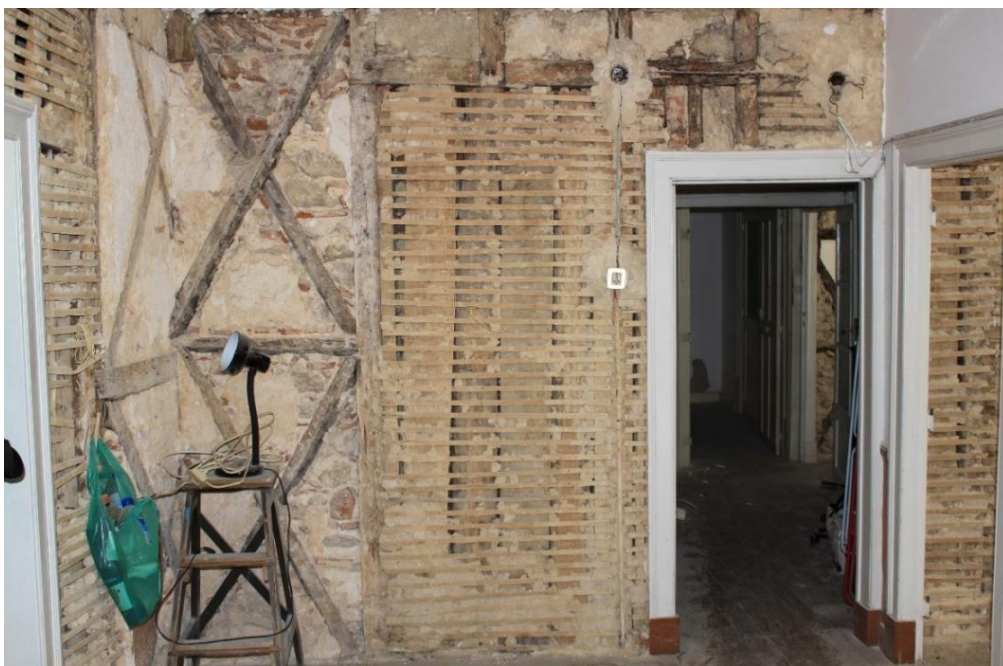
**Ilustração 51** – Piso 2 parede picada mostrando a deslocação de um vão numa parede frontal. (Saraiva & Associados, 2017a).

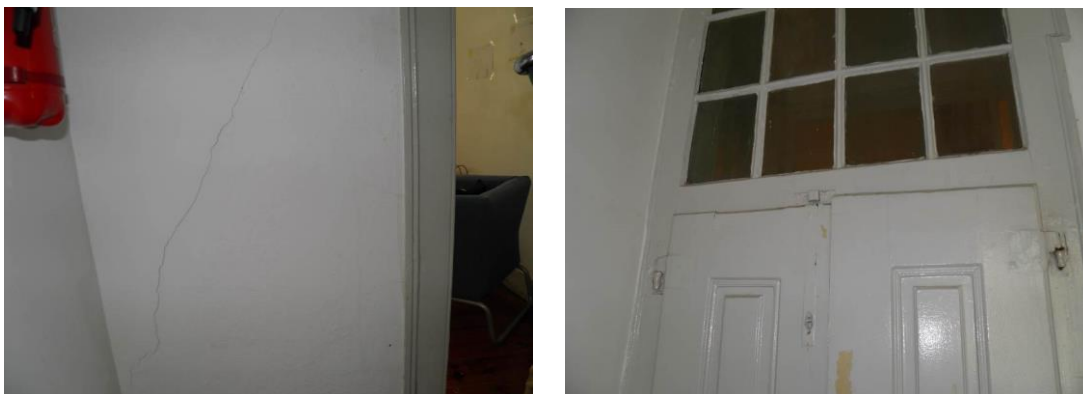
Para além desta clara fragilidade, o aumento das cargas verticais provocam um assentamento no edifício que gera algumas fissuras nas paredes e desnivelamentos nas portas e nos pavimentos.

**Ilustração 54** - Fendilhação e desnivelamento devido ao assentamento do edifício. (Saraiva & Associados, 2017b).

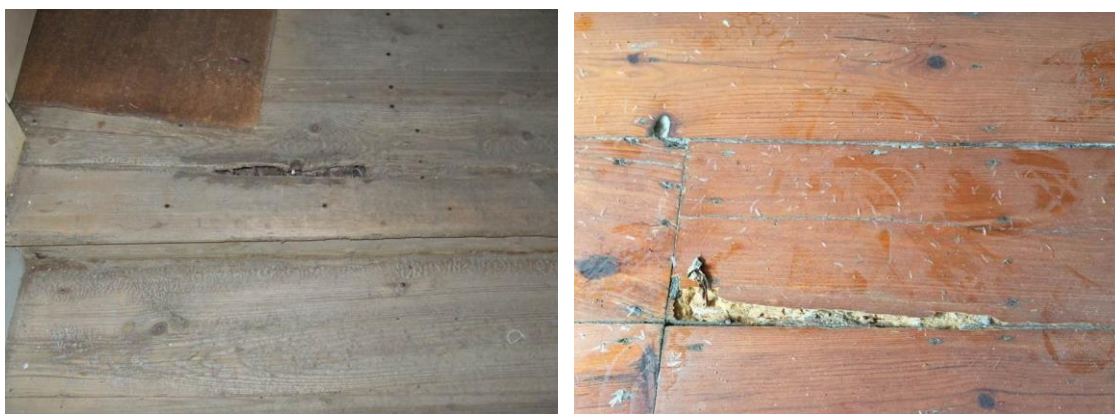
Em relação aos materiais, encontrámos múltiplas peças degradadas por infestações de térmitas nas madeiras do soalho e das paredes, que mesmo após uma procura exhaustiva podem estar espalhadas por uma extensão ainda maior.

**Ilustração 55** - Efeito das térmitas no pavimento. (Saraiva & Associados, 2017b)

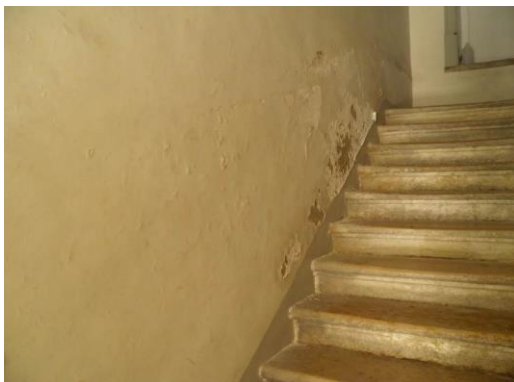
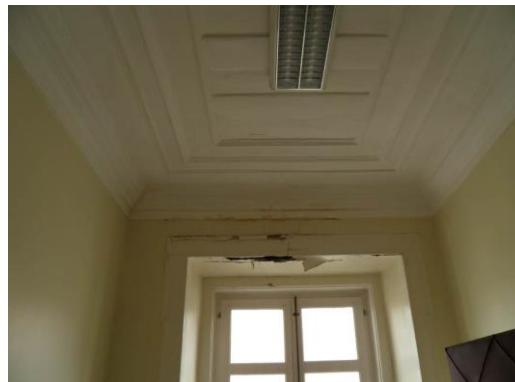
Estes pavimentos e madeiras estruturais também estavam a ser danificados pela humidade, com o aparecimento de manchas e de fungos em superfícies de paredes e tetos. Como podemos observar nas Ilustrações 56 e 57, o mau estado dos vãos de madeira deixa entrar água para o interior do edifício, afetando assim também as madeiras adjacentes. As infiltrações vêm ainda das varandas, cuja drenagem deficiente e inclinação desadequada encaminha a água para a fachada, fazendo com que esta seja absorvida pelas paredes, formando as tais manchas e fungos no estuque de que

falávamos. A falta de manutenção da cobertura ao longo dos anos contribui igualmente para esta perigosa humidade interior. Perante a evidência destas situações já podemos concluir que no interior a madeira está em muito mau estado, mas só em obra se vai fazer a última confirmação destes factos, na falta de sondagens devidas, impossíveis de realizar quando o edifício tinha ainda a maioria das suas frações ocupadas.

**Ilustração 56** - Sinais de humidade interior. (Saraiva & Associados, 2017b).

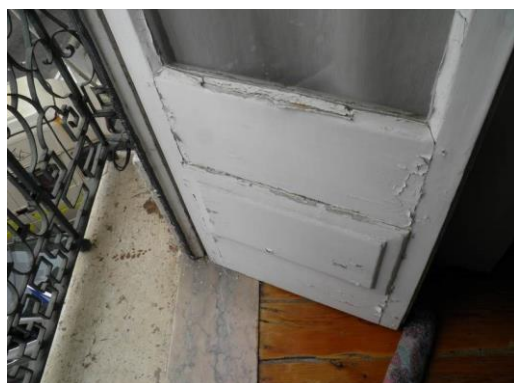
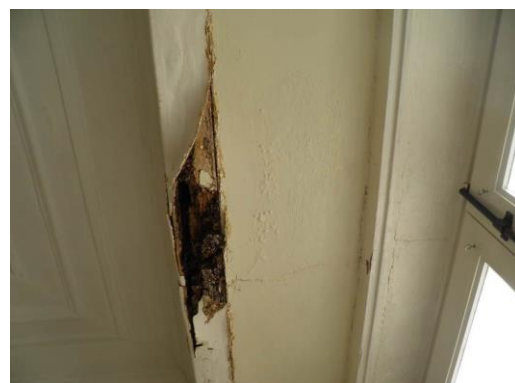
**Ilustração 57** - Vãos exteriores em mau estado. (Saraiva & Associados, 2017b).

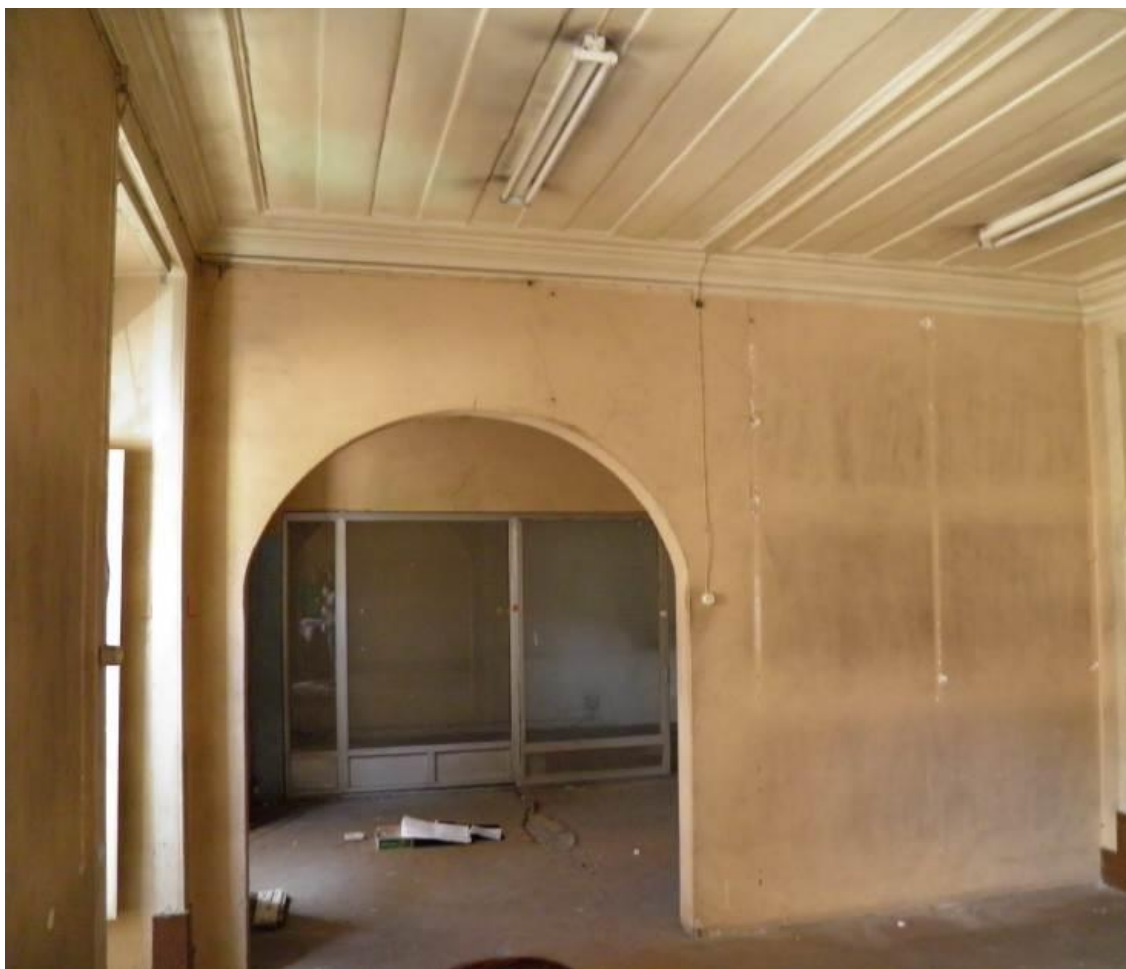
**Ilustração 58** - Abertura em parede frontal. (Saraiva & Associados, 2017c).

Deste modo a estrutura foi perdendo resistência, não só porque as cargas se foram concentrando num menor número de apoios verticais, mas também porque os reforços estruturais eram de simples execução. Para além disso, a colocação de betonilhas diretamente sobre o pavimento existente, e o soalho novo colado sobre o pavimento não ajudaram em nada e na verdade só vieram agravar a situação, a par ainda da colocação de paredes de alvenaria em tijolo. Como consequência destas cargas verticais o assentamento do edifício provocou um desnível nos vãos e fissuras nas paredes. Como é normal neste tipo de edifícios com falta de manutenção, nota-se que os vãos das fachadas estão num acentuado grau de degradação, permitindo já a entrada de águas para o interior do edifício, o que tem um impacto direto na degradação dos pavimentos junto à janela. A isso podemos somar a falta de um bom sistema de escoamento das águas nas varandas, a falta de manutenção das fachadas e o uso de materiais desadequados a este tipo de construção, como o reboco à base de cimentos e tintas plásticas. Todos estes fatores juntos levam ao aparecimento de manchas nas paredes no interior do edifício.

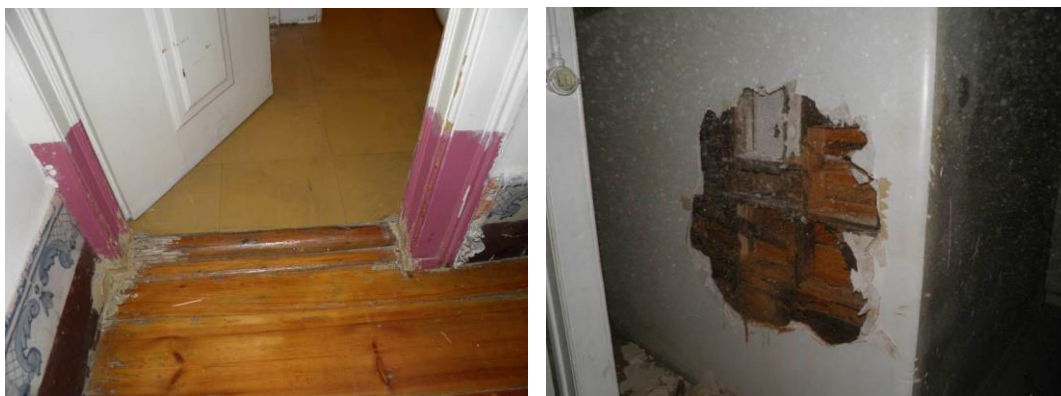
**Ilustração 59** - Esq: Pavimento com betonilha | Dir: Estrutura apodrecida. (Saraiva & Associados, 2017c).

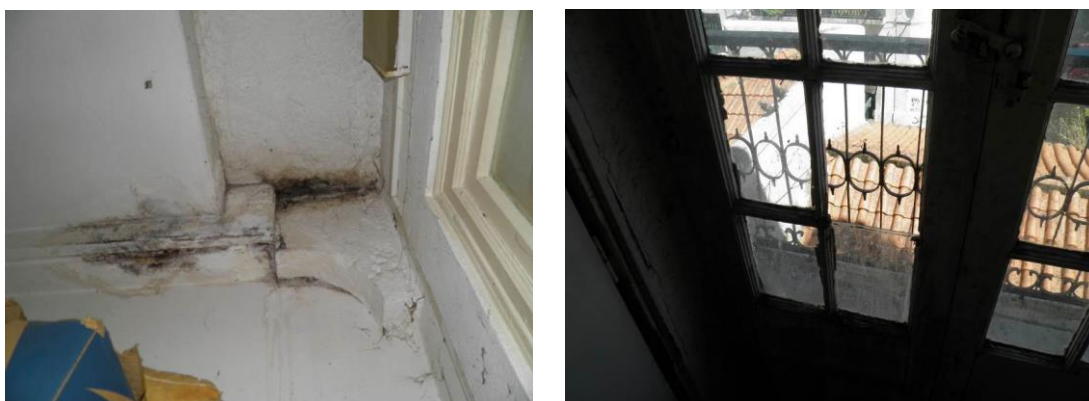
**Ilustração 60** - Infiltrações existentes e degradação dos vãos. (Saraiva & Associados, 2017c).

Apesar da cobertura ser nova, e de apenas no quinto piso se manter a do quarto na mesma, vemos sinais de humidades nesse piso também, prova de uma má execução desta remodelação. E visto que no quarto piso a cobertura não foi alterada, aqui as infiltrações são mais graves e nota-se claramente o apodrecimento da estrutura desta parte da cobertura.

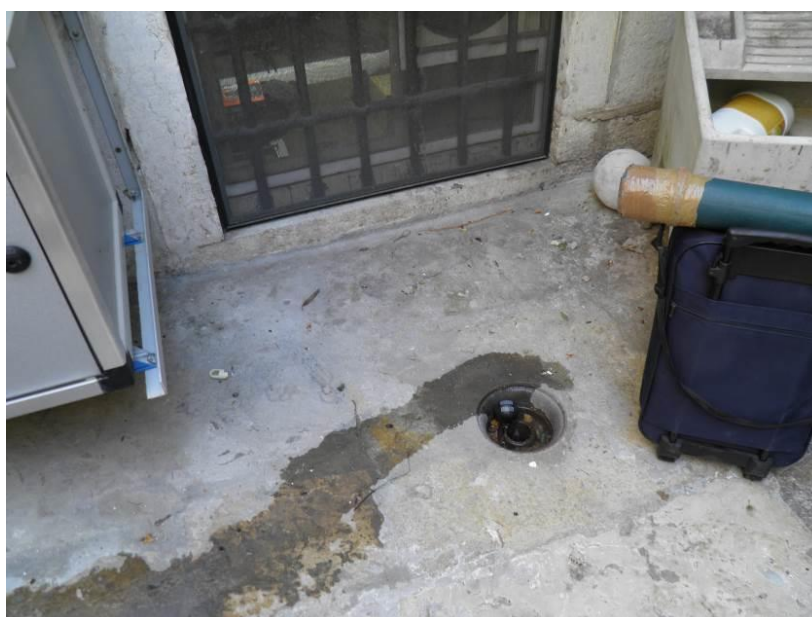
**Ilustração 61** - Sumidouro do logradouro. (Saraiva & Associados, 2017c).

Numa primeira observação do logradouro, descobrimos uma zona pavimentada junto à fachada do edifício, que tem apenas um sumidouro sem capacidade para o escoamento das águas pluviais, que se transforma em mais um ponto de humidades. Nesta parte do logradouro renovado há menos de 5 anos, em relação ao período das visitas, já se nota uma certa degradação, o que aponta uma vez mais para uma execução de muito fraca qualidade.

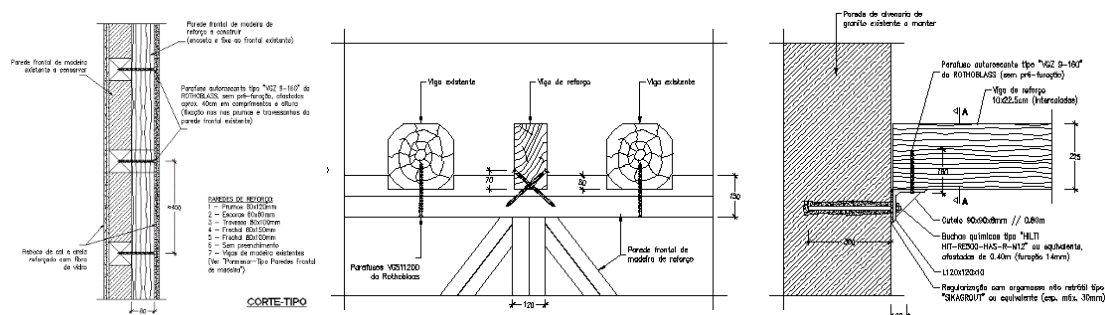
**Ilustração 81** - Reforço estrutural: Esq: Corte de parede frontal; Dir: Reforço de pavimento. (Saraiva & Associados, 2017c).

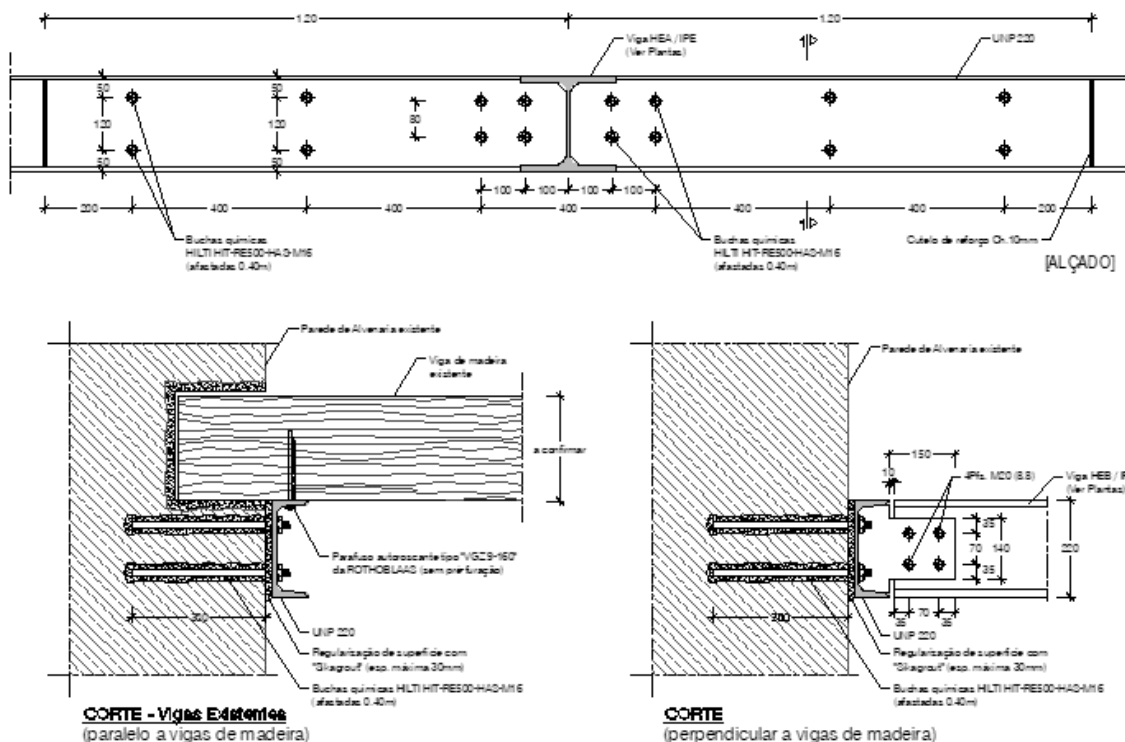
O segundo sistema usado para o reforço estrutural é claramente mais intrusivo, mas com base no estado de degradação da estrutura original aliado ao facto do embasamento do edifício ter uma estrutura nova sem reforço adequado, tanto no caso da rua da Assunção, como no da rua do Capelo, a equipa de projetistas decidiu que este era o melhor caminho a seguir. Esta nova estrutura em aço coloca pilares metálicos com vigas a suportar a laje existente e serve-se dos mesmos eixos que acompanham as paredes de frontal. O uso de metal em reabilitações é sempre uma opção preferencial e com bons benefícios uma vez que as propriedades físicas do metal e da madeira são bastante semelhantes, fazendo desta uma combinação perfeita.

Ilustração 82 - Reforço estrutural com subestrutura de aço. (Saraiva & Associados, 2017b).
